## ATOMERŐMŰVI BALESETEK ÉS ÜZEMZAVAROK TANULSÁGAI 1.

### NUCLEAR POWER PLANT ACCIDENTS AND MALFUNCTIONS, LESSONS LEARNED 1.

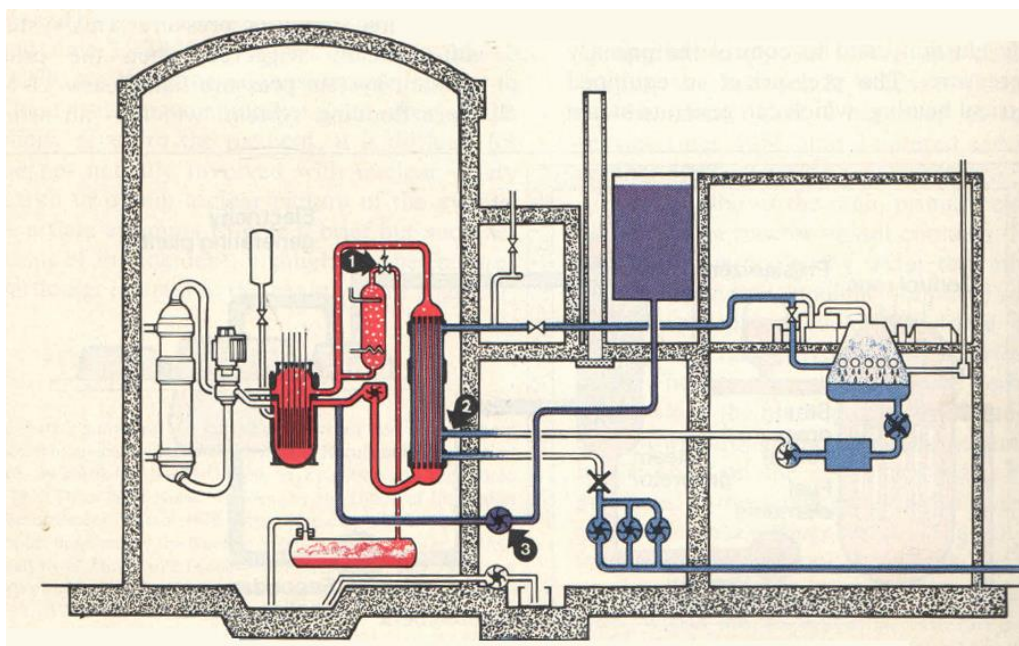
6. ábra 0-6min közötti események (a szerzők szerkesztése a [4] alapján)

Az erőmű teljes 98 %-os üzeme mellett a vészhelyzetben szükséges segéd-tápvízrendszer mindkét tolózára a karbantartás után *zárva maradt*. Az erőmű tápvízrendszere már korábban meghibásodott és 1978-79-ben többször is az 1. blokk leállítását eredményezte. 1979. március 28-án hajnali 4 órakor a 2. blokk tápvízszivattyúi leálltak. Azonnal beindultak a segéd-tápvízrendszer szivattyúi (3 db), de a lezárt tolózárak (az ábrán x-el jelölve) miatt nem jutott víz a hőcserélőbe. Mivel a primerkörü víz nem hűlt le a hőcserélőben nőni kezdett a primerkörü víznyomás. A hiba után 3-6 másodperc között a primerkörü nyomás elérte a 155 bar értéket és a gőzfejlesztő lefűvató szelepe (1) kinyitott. A primerkörü nyomás a puffervhatás miatt még egy kicsit tovább nőtt 162 bar-ra, ezért az automatika állította a reaktort. *Eddig a biztonsági rendszer helyesen működött!* Ugyanakkor a reaktor töltetben jelentős hőmennyiség halmozódott fel a hasadványok bomlási hője révén (1 perc-109 MW<sub>t</sub>, 1 óra-46 MW<sub>t</sub>, 1 nap-19 MW<sub>t</sub>, 1 hét-9 MW<sub>t</sub>, 1 hónap-5,4 MW<sub>t</sub>). 13 másodperc után a primerkörü nyomás visszaesett 152 bar értékre és a lefűvató szelepek be kellett volna záródniuk, de az sajnos nyitott állapotban fennakadt. (Sajnos ez a hiba már korábban 1977-ben egy ugyancsak Babcox-Wilcox gyártmányú atomerőműben a Besse-Davis atomerőműben is bekövetkezett, de ott a lefűvató szelep fennakadását időben észlelték és a szelepet lezárták komoly elfolyás nélkül. De sajnos nem vonták le a biztonsági következtetéseket és nem keresték meg a fennakadás okát és nem küszöbölték ki azt!) A fennakadt szelepen folyamatosan folyt el a primerkörü hűtővíz. Hiába mentek a segéd tápvízrendszer szivattyúi, a lezárt szelepek miatt a pótvíz nem jutott el a hőcserélőbe, melynek szekunder körü vízszintje vészesen csökkent. 1perc után a hőcserélő kiszáradt és megszűnt a primerkörü víz hűtése, a nyomásfokozóban szintén csökkent a víz szintje.

2 perc 4 másodperc után a primerkörü nyomás 110 bar alá esett és beindult a zóna vészhűtő rendszer nagynyomású befecskendezője és bóros vizet juttatott a reaktor tartályba. Ezért növekedni kezdett a nyomásfokozó vízszintje és folyadékkal telt fel. Ugyanakkor a primerkör egyes részein gőzdugók alakultak ki, tehát nem volt folyamatosan tele vízzel. 4 perc 38

másodperc után a nagynyomású befecskendező egyik szivattyúja kikapcsolt, a másik lefojtva tovább üzemelt.

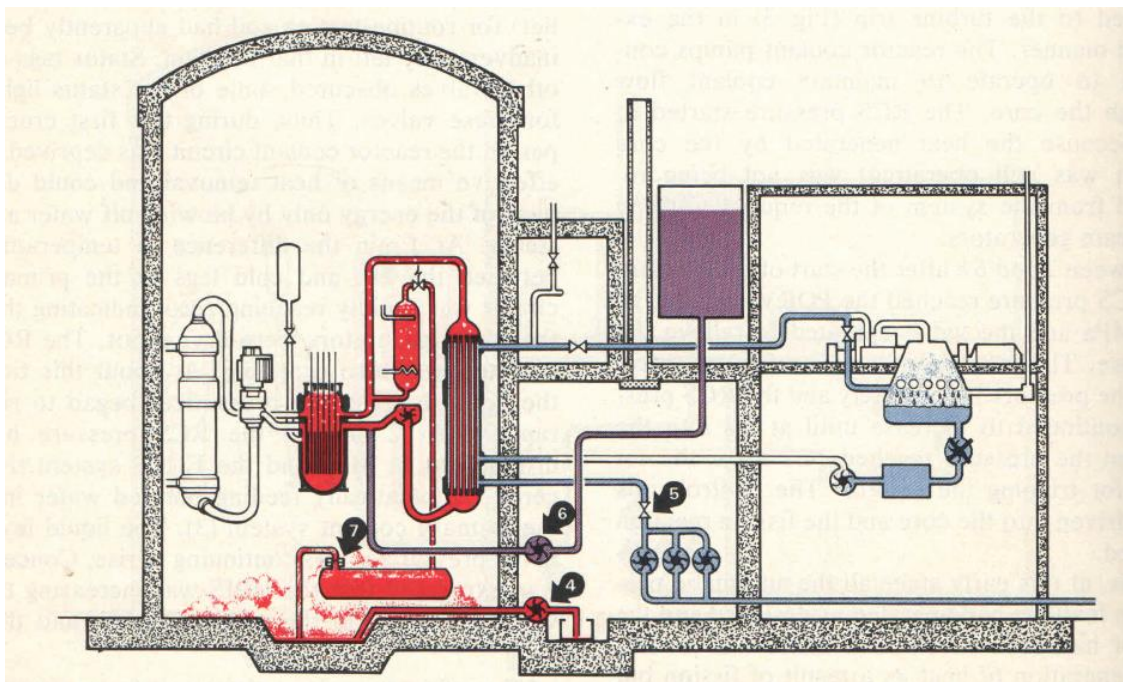
7. ábra 6-20 percek közötti események (a szerzők szerkesztése a [4] alapján)

A 6. percben eltűnt a nyomásfokozó gőzpárnája. Az elfolyt hűtőközeg gyűjtőtartályában gyorsan nőtt a nyomás és 7 perc 43 másodperc után a szivattyú beindult és a tartályból elvezette a vizet a segédépület tartályaiba. A 8. percben az operátorok észrevették, hogy a gőzfejlesztő kiszáradt és a segéd tápvízszivattyúk a lezárt szelepek miatt nem tudják pótolni a vízvesztést. Kinyitották a lezárt szelepeket (6) és víz kezdett folyni a gőzfejlesztő szekunder oldalára. A hűtés beindulás kalapácsütés szerű zajjal járt. Az üzemzavar után 10 perc 24 másodperccel leállt a második nagynyomású befecskendező szivattyú is. Ennek eredményeként a fönnakadt szelepen több primerköri hűtővíz folytott el, mint amennyi a zóna vészűtő rendszerből befolyt. A 11. percben a nyomásfokozó szintjelzője újra két fázist jelzett és a folyadék szint gyorsan csökkent. A 15. percben elhasadt a primerköri biztonsági tárcsa (7) és a kiáramló gőz miatt nőni kezdett a nyomás a konténmentben. Ezután a kiáramló primerköri hűtővíz és gőz az elhasadt tárcsán keresztül a konténmentbe jutott, ahonnan az összefolyt vizet a segédépületbe pumpálták. A 18. percben ugrásszerűen megnőtt a szellőzőrendszerben mért radioaktív gázok mennyisége, de ez még nem fűtőelem-sérülésből, hanem a primerköri vízből származott. A primerköri nyomás csak 83 bar volt és csökkent. Eddig a pontig az események nagyon hasonlóak voltak az ugyancsak Babcock-Wilcox gyártmányú Davis-Besse atomerőműben 1977 szeptemberében lejátszódott üzemzavarhoz, de ott ezután észrevéve a nyitott lefűtató szelepet, azt lezárták és nem történt zónaolvadás.

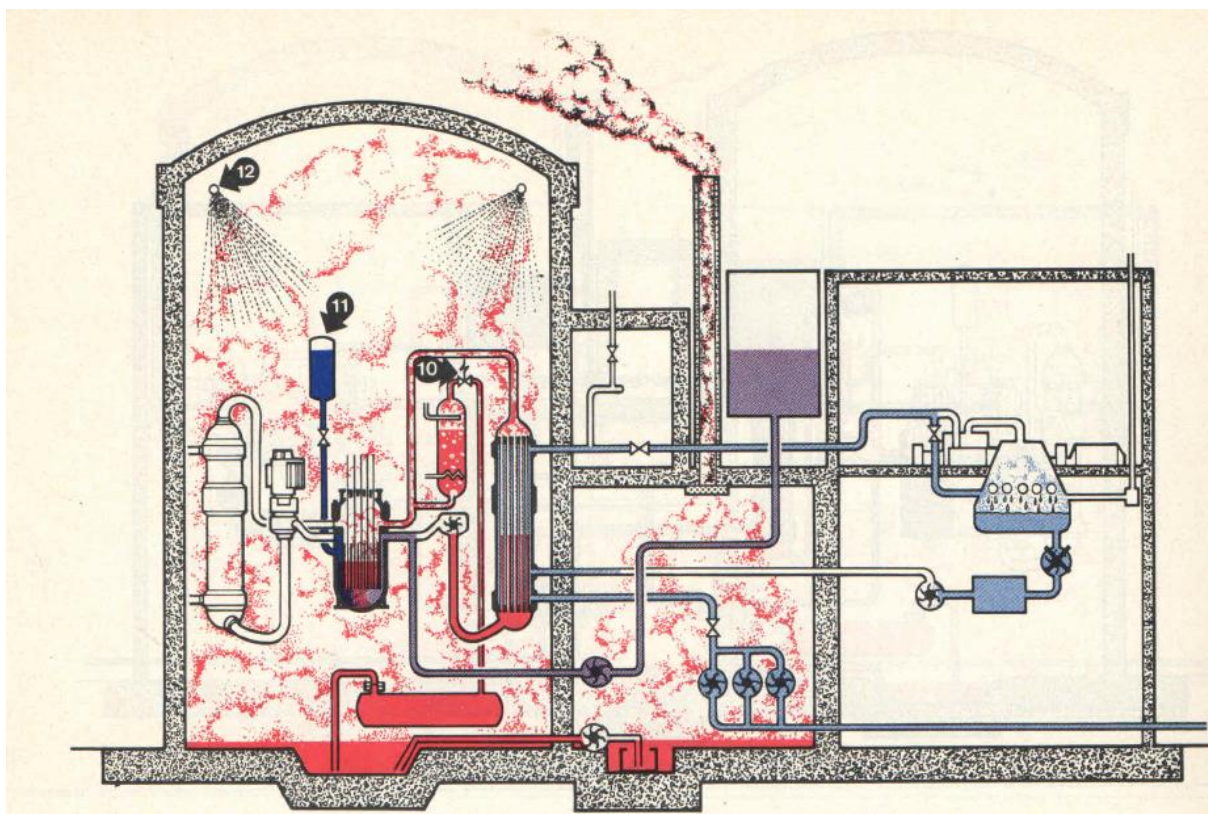
8. ábra 6-11 óra közötti események (a szerzők szerkesztése a [4] alapján)

Az operátorok csökkentették a primerköri nyomást, hogy beinduljon az alacsony-nomású zóna injektáló rendszer. Ezért 7 óra 38 perckor kinyitották a lefűvató szelepet (10) és 8 óra 41 perckor a nyomás 41 barra csökkent és beindult a zóna elárasztás (11). Sajnos azonban csak kevés vizet sajtolta a reaktorba, mert hibásan vízzel telített zónát észlelt. A nyomáscsökkenés közben a magas hőmérsékleten keletkezett jelentős mennyiségű hidrogén jutott a reaktor épületbe. 9 óra 50 perckor a reaktor épület nyomása 1,93 barra nőtt. Bekapcsoltak a vészhűtő-elnyelő zuhanyok (12) és 6 percig üzemeltek. Több durranógáz robbanás következett be a konténment felső részében, a dómban és a gőzfejlesztőben. A nyomást nem sikerült 30 bar alá csökkenteni. Így a 28 baron beinduló bomláshő elvezető rendszert sem sikerült aktiválni. 11 óra 8 perckor ezért elzárták a lefűvató szelepet. A kiszabadult nagymennyiségű radioaktív jód miatt a jódszűrők áteresztettek és az 5 mérföldön belül lakó terhes nők és 6 éven aluli gyerekek számára kiürítést tanácsoltak. A környező népességet ért sugárdózis sohasem haladta meg a megengedett szintet. A nyomáscsillapító tartályban és a konténmentben a 3. és 10. óra között bekövetkezett hidrogén-robbanások után a primerkör leürítését korlátozták. A gőz, a hasadási gázok és a hidrogén a zárt primerköri rendszer egyes részeiben felhalmozódott, veszélyeztetve ezzel az aktív zóna vízszintjét és a primerköri cirkulációt és további hidrogénrobbanással fenyegetett.

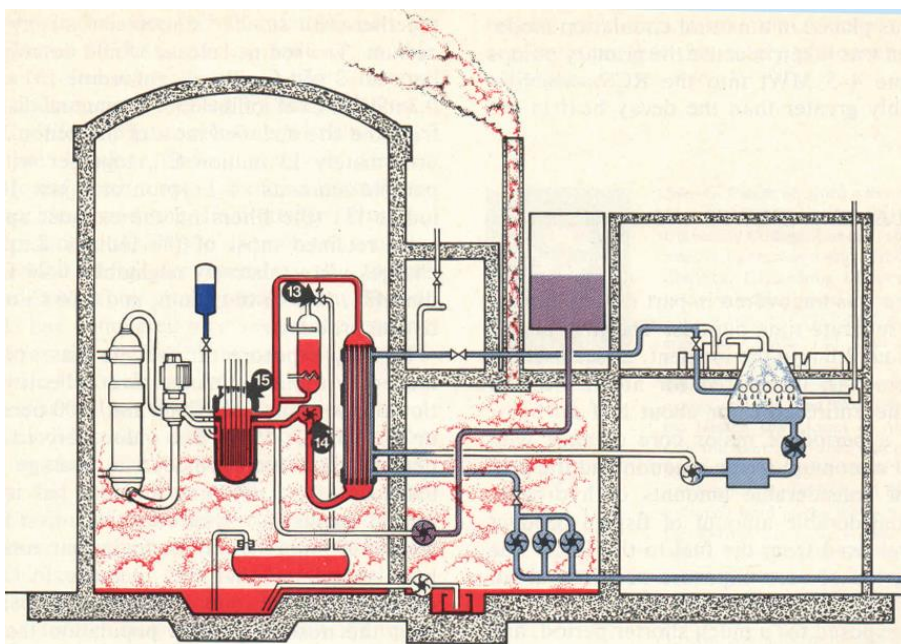
9. ábra 13-16 óra közötti események (a szerzők szerkesztése a [4] alapján)

13 óra 30 perckor ismét lezárták a lefűtató szelepet (13) és beindították a nagynyomású befecskendezést, majd a nyomás helyreállása után 15 óra 51 perckor az „A” (14-es jellel az ábrán) primerköri szivattyút beindították így a kilépő víz 293 °C-os, a belépő pedig 205 °C-ra hűlt.

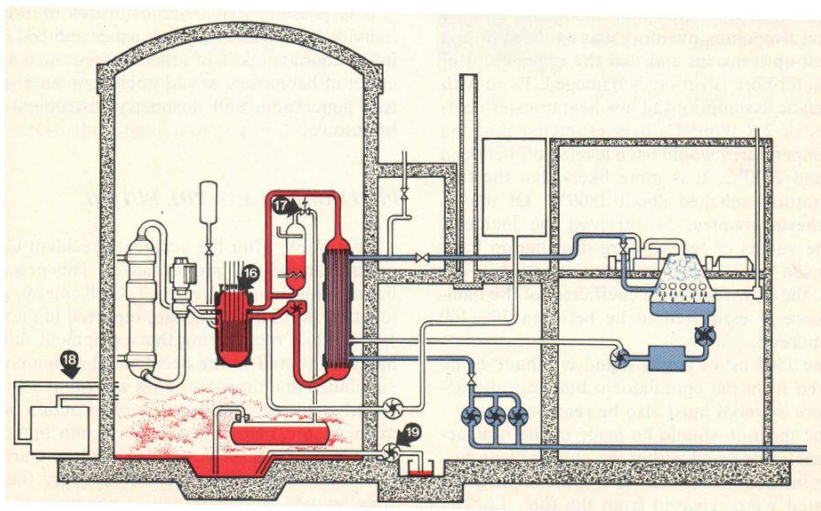
10. ábra Az 1-8 nap közötti események (a szerzők szerkesztése a [4] alapján)

A 60. órában egy szakmai krízis-irányító csoportot hoztak létre, amely a következő intézkedéseket hozta:

- a primerköri nyomást 68,9 bar-ra csökkentették,
- bekapcsolták a fő hűtővíz szivattyúkat,

- további hűtésekként egy gőzfejlesztő-turbina egységet bekapcsoltak,
- növelték a nagynyomású befecskendezést,
- a konténmentben rekombinálorakciókkal csökkentették a hidrogén koncentrációt,
- a primerkörben levő gázbuborékokat a túlhevítő mentesítő szelepen keresztül és egyéb úton a hidegebb primervízben elnyelelték.

A reaktor tartályban kb. 28 m<sup>3</sup> gázsapka alakult ki, melynek zöme hidrogén (16) volt. Ezt fokozatosan a lefűvató szelepen keresztül kiengedték és a 18-as rekombinátorokban eloxidálták. A segéd-épületből a kifolyt vizet visszapumpálták a reaktor épületbe (19). 1 hónap után a bomlási hő annyira lecsökkent, hogy a primerköri keringtető szivattyúkat kikapcsolták és csak természetes áramlás maradt. (Ekkor már a szivattyúk által bevitt meleg is zavart).

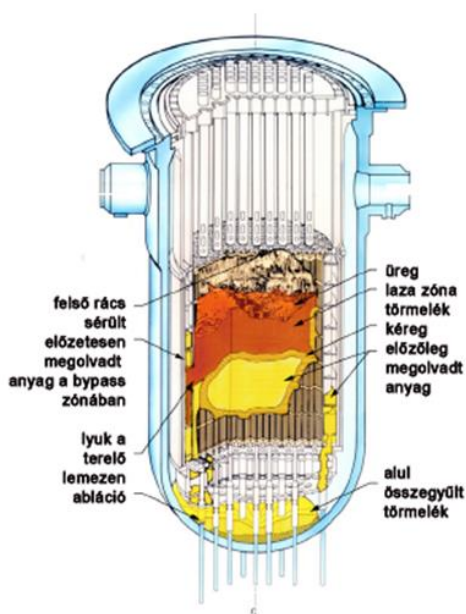
11. ábra A TMI-2 blokk zónaolvadása (a szerzők szerkesztése a [5] alapján)

A baleset következtében az aktív zóna felső középső részében a hőmérséklet elérte 3100 K hőfokot, itt a fűtőelemek és szerkezeti anyagok megolvadtak, csak a külső részen találtak

néhány ép fűtőelem-köteget. Ennek következtében az aktív zónába nagymennyiségű törmelék került (átmérő: 4-10000  $\mu\text{m}$  között) melynek zöme kerámia, megdermedt fémolvadék illetve kőzet jellegű anyag. A reaktor irányítását szolgáló mintegy 50 kg tömegű 3,8 m magas rozsdamentes acélszerkezet a magas hőmérséklet miatt erősen deformálódott, több ponton összeolvadt az eredetileg 1,2 m távolságra levő fűtőelemtartó ráccsal. A fűtőelem-burkolatok sérülése következtében a hasadási nemesgázok kb. 35 %-a szabadult ki. A fűtőelemek tokozatát alkotó Zr-Nb ötvözet kb. 40 %-a reakcióba lépett a hűtővízzel és hidrogént fejlesztett. Az aktív zóna mintegy 35%-a törmelékké vált a felső középső részben. A sokszoros szigetelésnek köszönhetően a hőérzékelő termoelemek az aktív zónában is sértetlenek maradtak. Majdnem a teljes fűtőelem-törmelék a zóna felső részében rekedt, mivel a felfüggesztő rácsozat szitaként visszatartotta, így nem került ki a primerkörbe.
