## A BITUMENFELDOLGOZÁS SORÁN TÖRTÉNT TARTÁLYROBBANÁSOK ÉS TŰZESETEK VIZSGÁLATA – I. RÉSZ

### THE REVISION OF TANK EXPLOSIONS AND FIRES THAT EVOLVED DURING THE PROCESSING OF BITUMEN - PART I.

TÓTH András

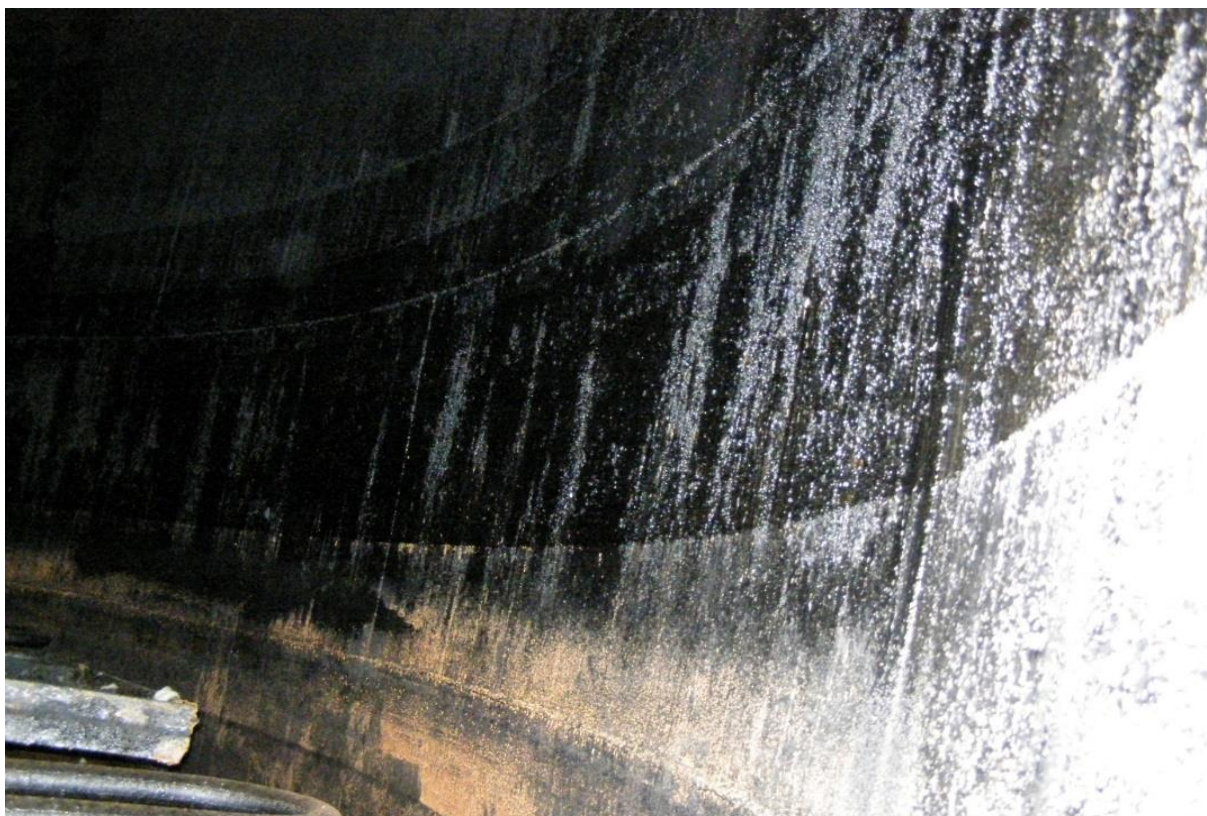
A robbanás a T-1006-os állóhengeres, merevtetős tartályban keletkezett, mely a betárolás közben a palást és a tető közti gyengítésnél felhasadt. A gyártástechnológia alapján az alapanyagot feldolgozás után (fúvatósoron történő átvezetés) töltik a tartályba.

A vizsgálat során több gyújtóforrás felmerült, pl.: elektrosztatikus kisülés, túlfűtés, csőkipályo sérülése, stb. - de ezeket kizártuk. A tartály fedelének és a palástjának belső oldalán képződő kokslerakódás felizzása megfelelő hőmérséklet és oxigénkoncentráció mellett jöhet létre.

A tűzvizsgálat legvalószínűbb gyújtóforrásként ezt a lerakódott kokszt jelölte meg. A vizsgálat során kizárásra került az öngyulladás, mint lehetőség, mert ahhoz a termék hőmérsékletének 370-400 °C körüli hőmérsékletűnek kellett volna lennie. A gyártás és a betárolás során a hőmérő szondák adatai alapján 200 °C körüli volt az anyag.

1. kép A sérült T-1006 -os tartály belseje a korábbi feltöltések rétegeivel, bal alsó sarokban a bitumen fűtésére szolgáló csőkiágazással (A fotót készítette a szerző.)
