ATOMERŐMŰVI BALESETEK ÉS ÜZEMZAVAROK TANULSÁGAI 2.

NUCLEAR POWER PLANT ACCIDENTS AND MALFUNCTIONS, LESSONS LEARNED 2.

A CSERNOBILI ATOMERŐMŰ BALESET (SZOVJETUNIÓ, 1986 INES 7)

A FUKUSHIMA- ATOMERŐMŰVI BALESET (2011, JAPÁN)

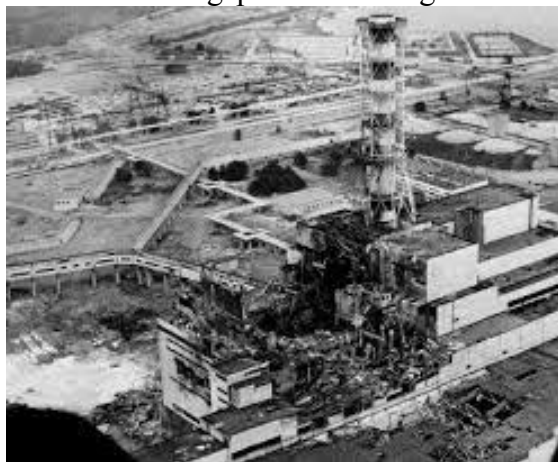
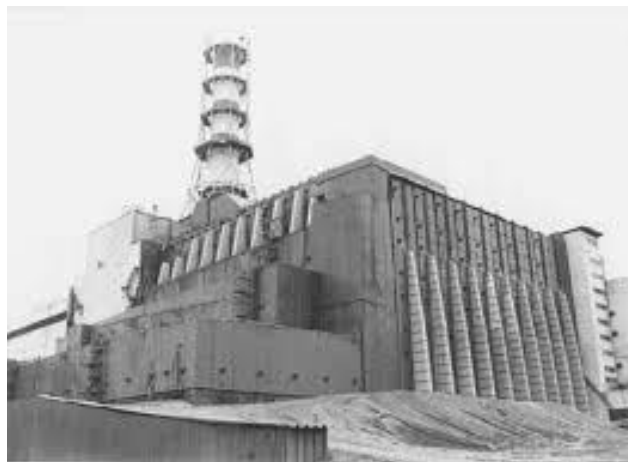
2. ábra a) A sérült reaktor, b) az épület épen maradt részére támaszkodó megépített szarkofág (a szerzők összeállítása a [4, 5] irodalom alapján)

Óriási emberáldozat és hősiesség árán a kisebb tüzeket hamar, a grafit tüzet kb. 1 hét alatt oltották el. Ezután a reaktor alaplemezen lévő izzó összeolvadt „láva” alá egy második vastagabb és hűthető vasbeton lemezt építettek, hogy az ún. „Kína szindróma” esetleges bekövetkezését megakadályozzák. Ezt követően egy vasbeton szerkezettel (szarkofággal) borították be a sérült reaktort. Ennek jelentős kockázati tényezője, hogy a megépített szarkofág a még épen maradt, de jelentős hő- és sugárdózist szenvedett épületszerkezetekre támaszkodik. A 2. a, b ábrákon a sérült reaktor, a reaktor épület épen maradt részére támaszkodó megépített szarkofág látható.

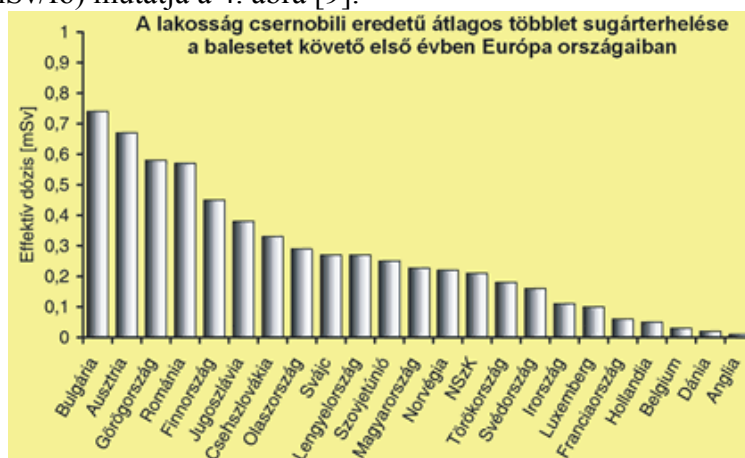
4. ábra Európa lakosságának többlet sugárterhelése [9]

Az ország lakossága által elszennvedett effektív többlet dózis 1986-ban az éves dózis mintegy 10-30%-a volt. Az európai országok lakosságát a baleset következtében ért többlet effektív dózist (mSv/fő) mutatja a 4. ábra [9].

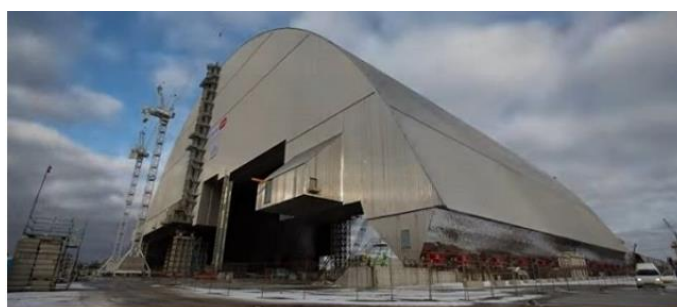
5. ábra Az új csernobili szarkofág [16]

Azóta a sérült szarkofágot 2016-ban egy új biztonságosabb szarkofággal fedték be (5. ábra).

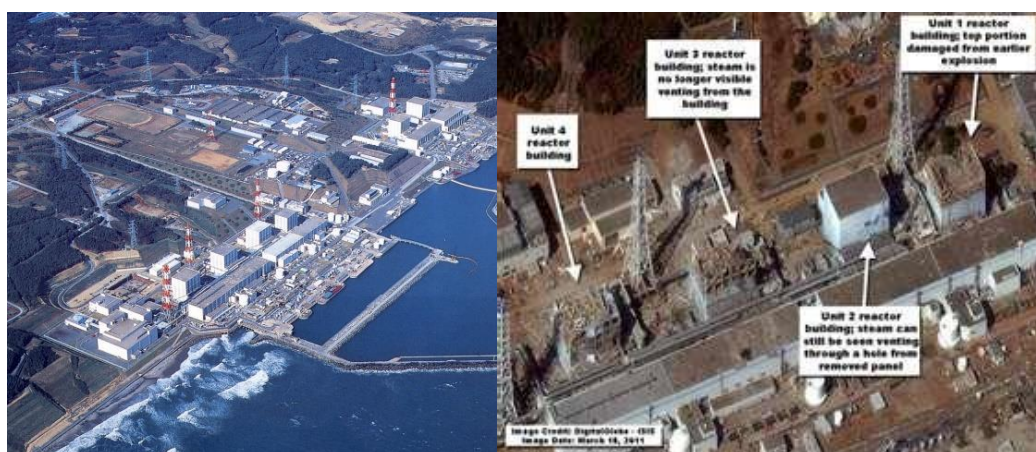
8. ábra A Fukushima Daiichi 1.- 4. blokkjai a cunami előtt és után [11]

A maradék 3 korábban üzemelt és azonnal leállt blokk a Daiichi telephelyen lévő 1,2,3 blokkok a földrengést 1 óra múlva követő 15 méter magas cunami következtében 3 óra 42 perckor elvesztették a maradékhő elvonó rendszerüket, mert a 13 tartalék generátor közül 12 tönkrement és a tengervizes hűtésű hőcserélő rendszerek is megsemmisültek (7-8. ábrák).

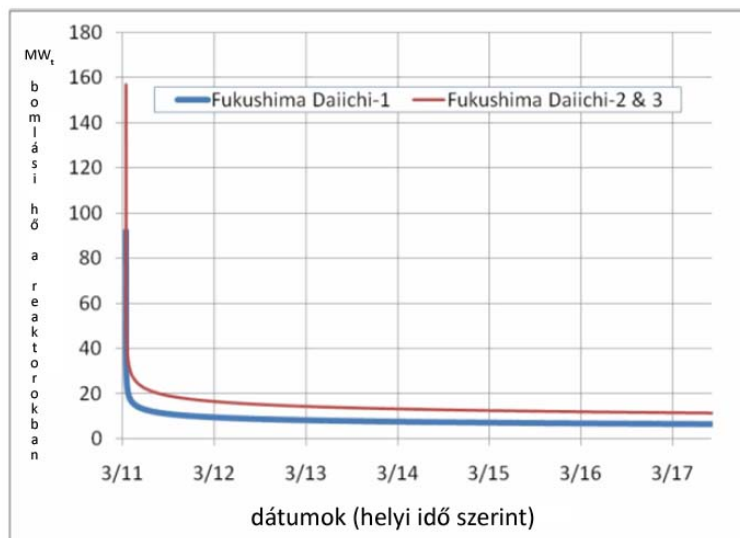
9. ábra A Fukushima Daiichi 1.-3. blokkok számított maradékhő értékei 2011. március 11.-17. között [12]

Ennek következtében az 1,2,3 blokkok és a hideg 4 blokkban lévő a reaktorból frissen kiemelt fűtőelemeket tároló lévő medence maradékhő elvonás nélkül maradt. A maradékhő számított értékeit mutatja a reaktorblokkokra a következő 9. ábra [8].

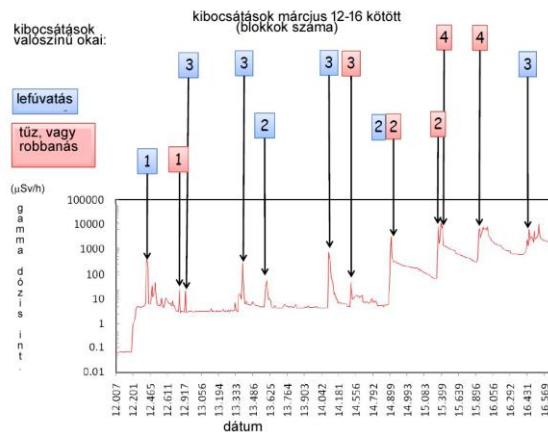
10. ábra Radioaktivitás kibocsátások következtében mért dózisintenzitások az 1.-4. blokkokból 2011. március 12.-16. között (µSv/h) [12]

Az 1.-3. blokkok tengervízzel történő hűtése során a hűtővíz mintegy 40 %-a elpárolgott. A reaktorokból kifolyt radioaktív hűtővíz egy része a tengerbe jutott. A radioaktivitás kibocsátási csúcsa 15-én volt, döntően a 2. blokkból. A kibocsátott radioaktív nuklidok zöme ¹³¹I és ¹³⁷Cs, ¹³⁴Cs volt. A ¹³¹I-ekvivalens értékben ($A_{I-131} + A_{Cs-137} \cdot 40$) kibocsátott aktivitás becsült értéke 570 PBq volt, ez ~10%-a volt a csernobili baleset során kibocsátott 5200 PBq ¹³¹I-ekvivalens kibocsátott radioaktivitásnak. A blokkonkénti levegőbe történő kibocsátást és a tengervíz, valamint a prefektúrában¹ lévő talaj radioaktivitását mutatja a következő három 10., 11., 12. ábra.

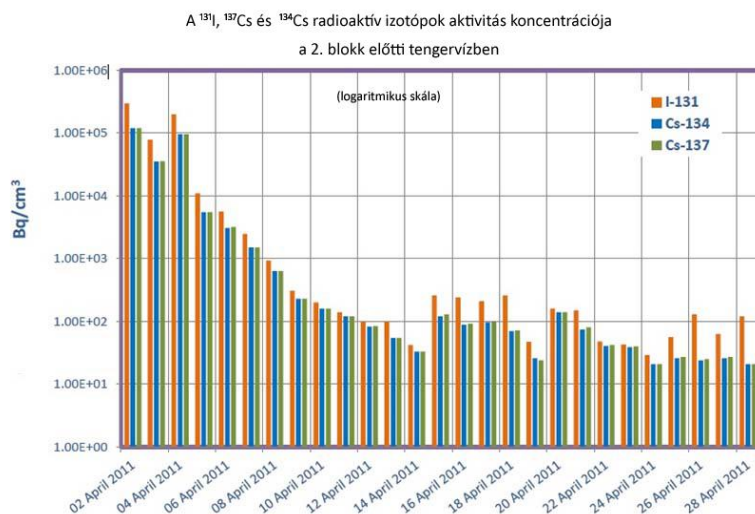
11. ábra Radioaktív jód és cézium aktivitás koncentrációk (Bq/cm³) a tengervízben a 2. blokk előtt [13]

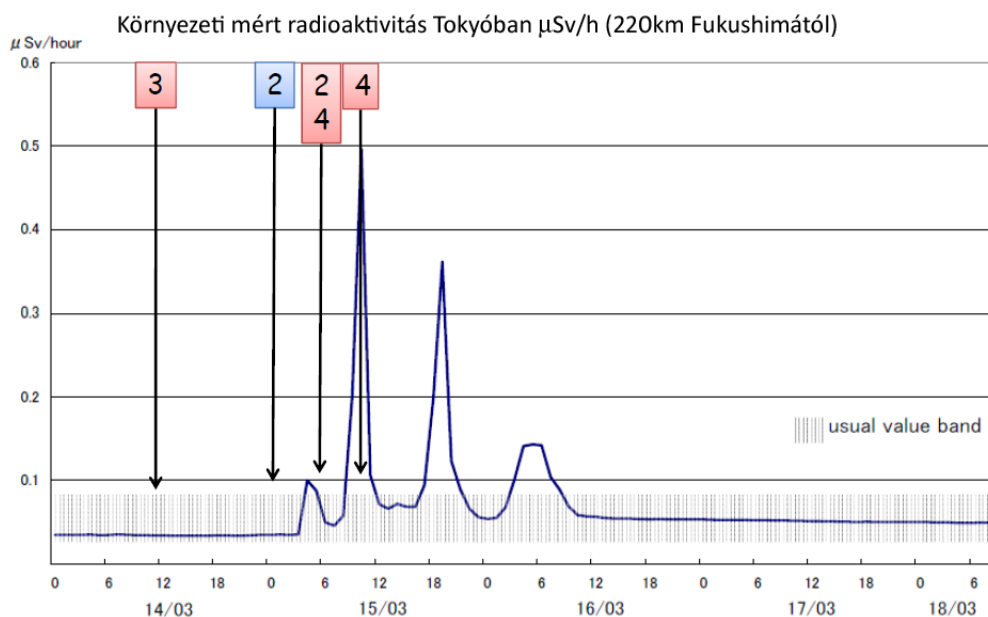
13. ábra A 2, 3 és 4. blokkok kibocsátásai alapján mért környezeti mért dózisintenzitások Tokióban [12]

A Fukushima Daiichi teleptől 220 km-re fekvő fővárosban, Tokióban mért környezeti dózisintenzitásokat mutatja a következő 13. ábra.

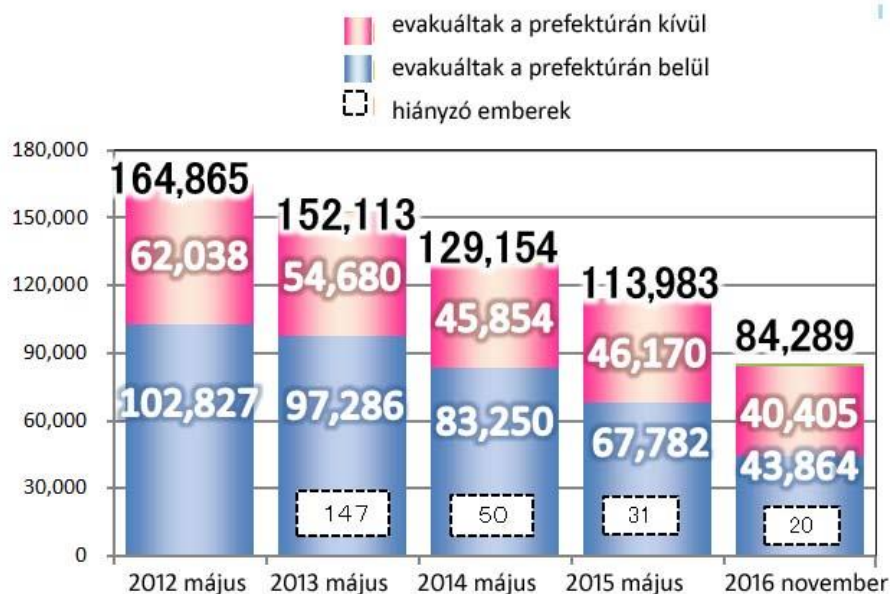
15. ábra A kitelepítettek száma 2012. május – 2016. november között [14]

A 20 km és 30 km zónák közti területre egy 20 mSv/év dózisintenzitási korlátot állítottak fel és ez az érték volt a visszaköltöztetés küszöbértéke is. A 20-50 mSv/év dózisintenzitású területekre tilos volt visszaköltözni és dekontaminálási tevékenységekkel, igyekeztek csökkenteni a szennyezettséget. A cunami a területen működő 24 mérőállomásból 23-at tönkretett. A kitelepítettek arányát és visszaköltöztetését foglalja össze a következő 15. ábra.
