A KECSKEMÉTI REPÜLŐBÁZIS TALAJ- ÉS VÍZSZENNYEZÉSÉNEK KÁRMENTESÍTÉSE, A MEGELŐZÉS ÚJ BIZTONSÁGTECHNIKAI MEGOLDÁSAI

A cikk ismerteti a környezetszennyezés okát és mértékét, majd részletesen bemutatja a kármentesítés végrehajtásának módszereit, a munkálatok főbb adatait, valamint a megelőzés új biztonságtechnikai megoldásait. A kármentesítés tanúságai, valamint a telepítés problémái kerülnek ismertetésre.

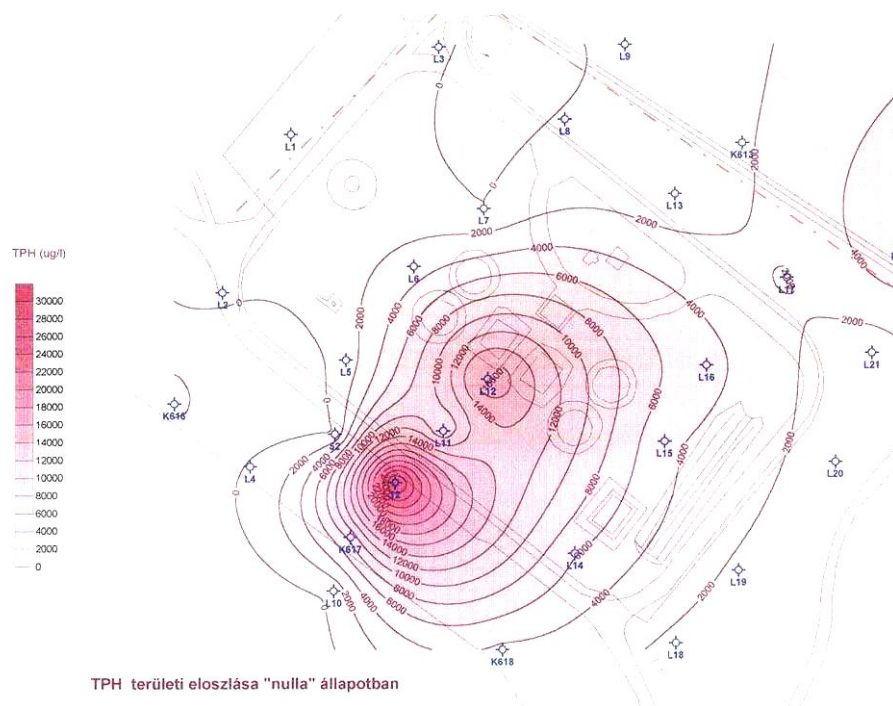
2. ábra. A talajvízszennyezés (TPH) kiterjedése a hajtóanyag telephely területén „0” állapotban.

A 2. ábra⁴ a talajvízszennyezés (TPH) kiterjedését mutatja a hajtóanyag telephely területén „0” állapotban.

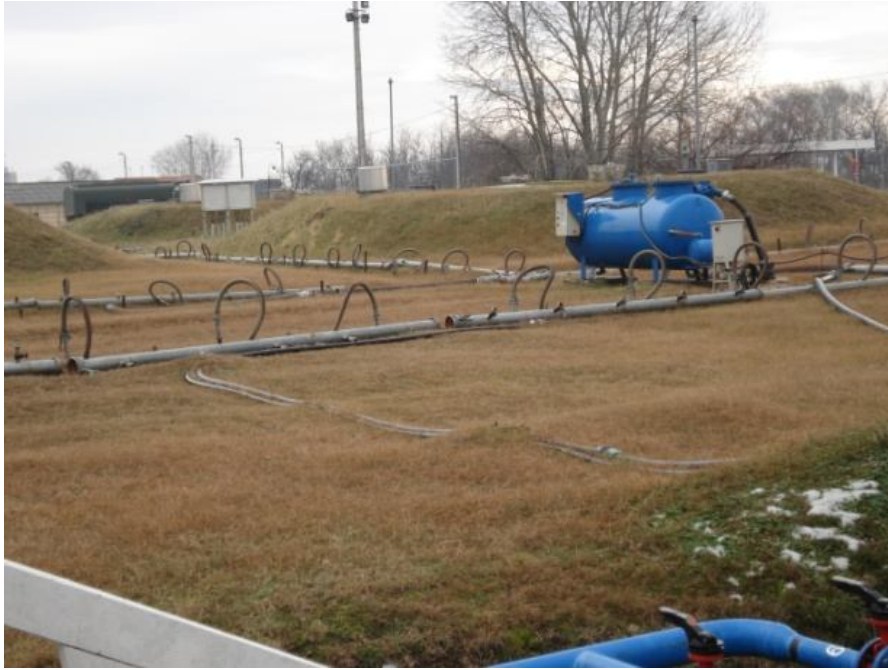
A talajba 4, illetve 6 m mélyre vákuumcsápokat helyeztek el, mely kollektor csöveken keresztül juttatták a vizet a vákuum gyűjtőtartályba. A gyűjtőtartály biztonságos működését egy „alsó-felső szint érzékelő” automata irányította.

3. ábra. Vákuum csápok, gyűjtőtartály [fotó: Szabó Zsolt]

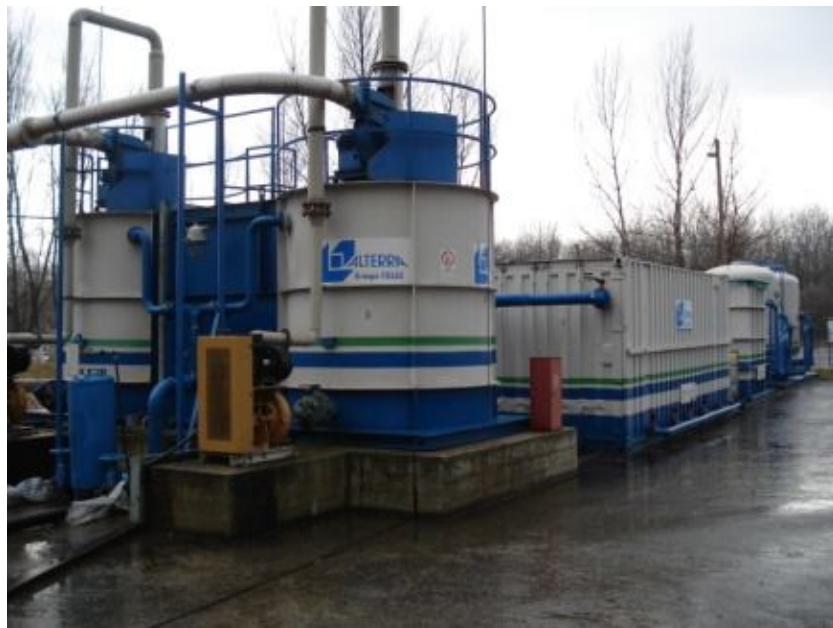
A gyűjtőtartályokból csőrendszeren keresztül központi víztisztító műbe (4. ábra) szivattyúzták a szennyezett talajvizet. A szennyező anyagot 4 lépésben távolították el a talajvízből.

4. ábra. Víztisztító mű [fotó: Szabó Zsolt]

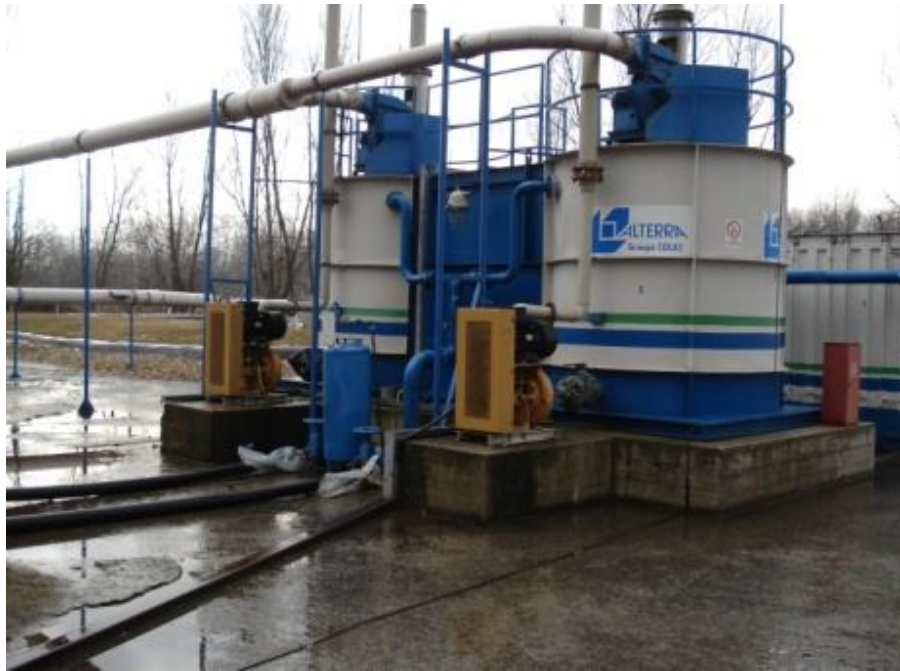
Az első lépésben az illékony anyagokat kipárologtatták a vízből. A tartályban (5. ábra) a vizet keringtetik, s közé nagy nyomású levegő áramlik. A keletkező gázok elszívó ventilátoron keresztül biofilterbe áramlanak, ahol megtisztulnak. A tiszta levegő szelepen keresztül a szabadba távozik.

5. ábra. Illó szénhidrogéneket kiválasztó tartály [fotó: Szabó Zsolt]

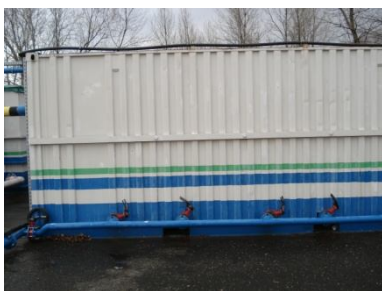
A második lépésként a levegővel dúsított víz iszapülepítő konténerbe (6. ábra) került. A fémoxidok és egyéb lebegő szennyeződések leültek a konténer aljára, melyet csővezetéken az iszapszikkasztóba (7. ábra) vezettek. Az iszap veszélyes hulladék, ezért azt elszállították és megsemmisítették.

6. ábra: Iszapülepítő
[fotó: Szabó Zsolt]

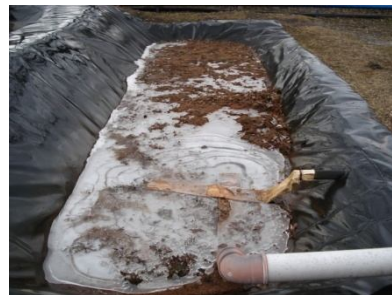
7. ábra: Iszapszikkasztó
[fotó: Szabó Zsolt]

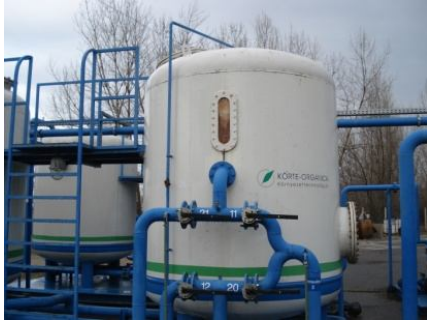
A harmadik lépés többrétegű kavicszűrő (8. ábra), majd a negyedik lépésként a víz kb. 5 tonna aktív szenet tartalmazó végfokozati szűrőbe (9. ábra) került.

8. ábra. Kavicsszűrő
[fotó: Szabó Zsolt]

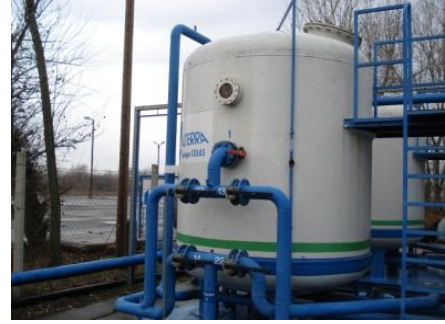
9. ábra. Aktív szén szűrő
[fotó: Szabó Zsolt]

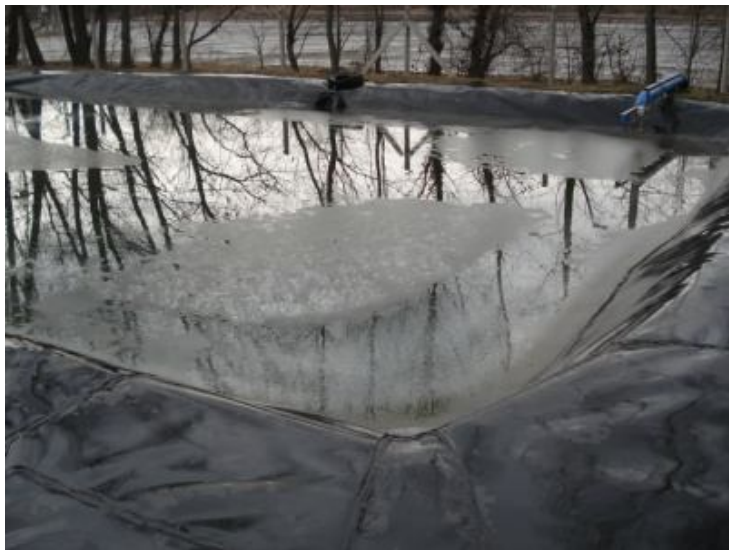
A megtisztított vizet gyűjtőmedencében (10. ábra) tárolták, majd a laboratóriumi bevizsgálást követően a szennyezett terület határán a földre visszanyelelték.

10. ábra. Tisztított víz gyűjtőmedence [fotó: Szabó Zsolt]

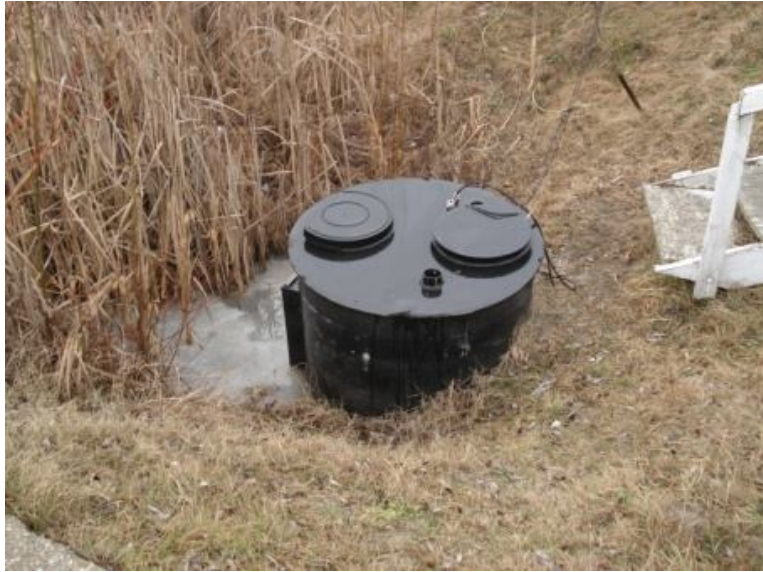
Az üzemanyagkút szennyezett talaját kitermelve egy talajvizes tó keletkezett, melyben a felúszó üzemanyag szennyeződést egy vízkiemelő zsompon (11. ábra) keresztül távolították el. A zsomp két rekeszből álló műtárgy. A befolyó szennyezett víz egy merülőfal alatt áramlik a második rekeszbe, így a felúszó szennyeződés az első rekeszből a tisztító nyíláson keresztül eltávolítható. A második rekeszben lévő talajvizet az eddig bemutatott víztisztító műbe továbbították.

11. ábra. Vízkiemelő zsomp [fotó: Szabó Zsolt]

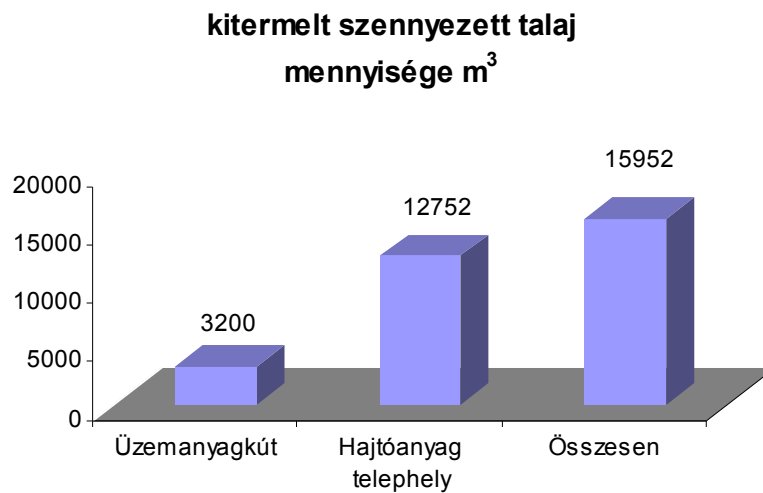
A régi üzemanyagkút és a hajtóanyag telephely felszámolása során kiemelt és a biodepóniákba elszállított szennyezett talaj mennyiségét a 12. ábra mutatja.

12. ábra.⁵ A kitermelt szennyezett talaj mennyisége

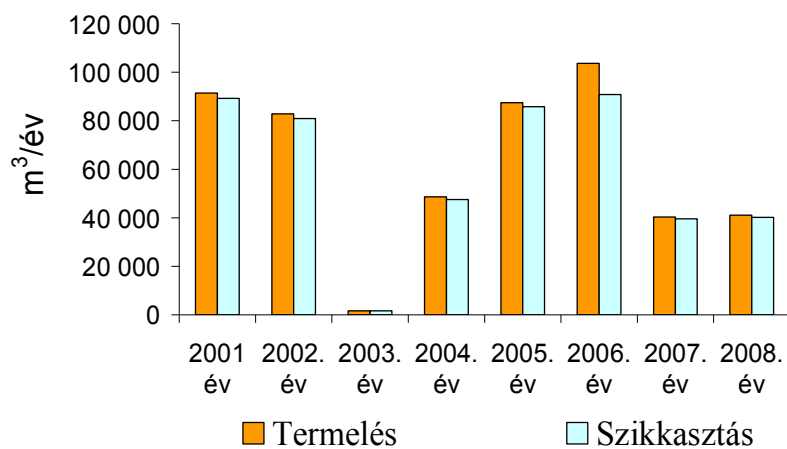
13. ábra.⁶ A kitermelt és megtisztított víz mennyisége

A 13. ábra a kármentesítés teljes ideje alatt kitermelt és megtisztított talajvíz mennyiséget ábrázolja. A munkálatok során mindösszesen 497 112 m³ vizet nyertek ki, s 475 776m³-t tisztítottak meg.

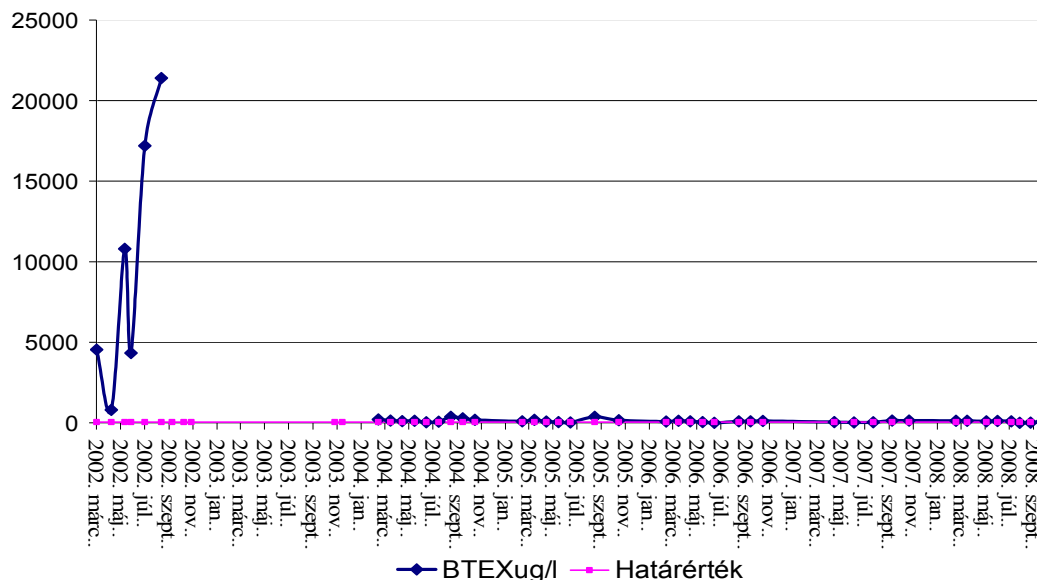
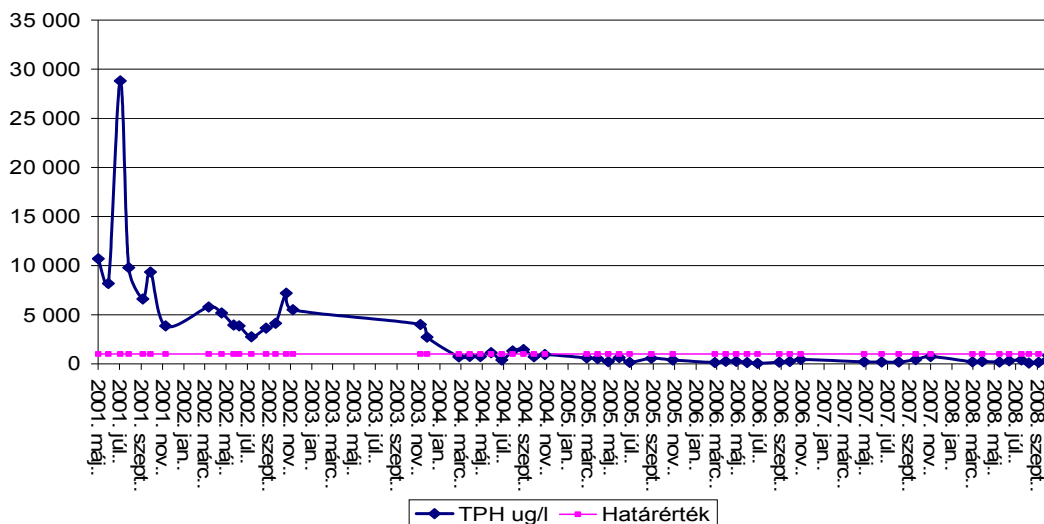
15. ábra.⁸ A régi üzemanyagkútnál kitermelt víz BTEX szennyezettsége

16. ábra.⁹ A régi üzemanyagkútnál kitermelt víz TPH szennyezettsége

A 15. ábra a régi üzemanyagkút területéről kitermelt víz BTEX szennyezettségének, még a 16. ábra pedig a TPH szint alakulását mutatja. Jól látszik, hogy a munkálatok során mindkét szennyeződés szintjét rövid időn belül sikerült a megállapított határértékre csökkenteni

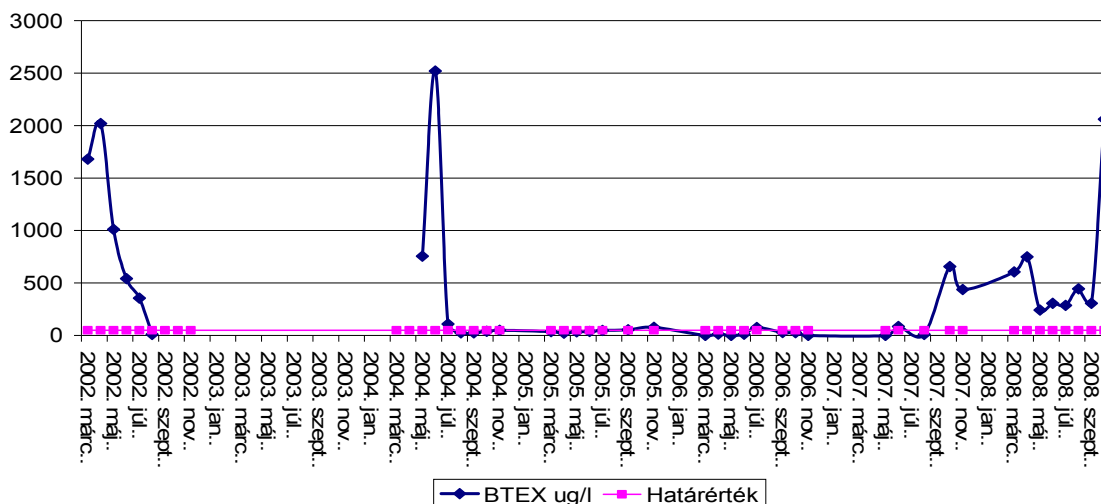
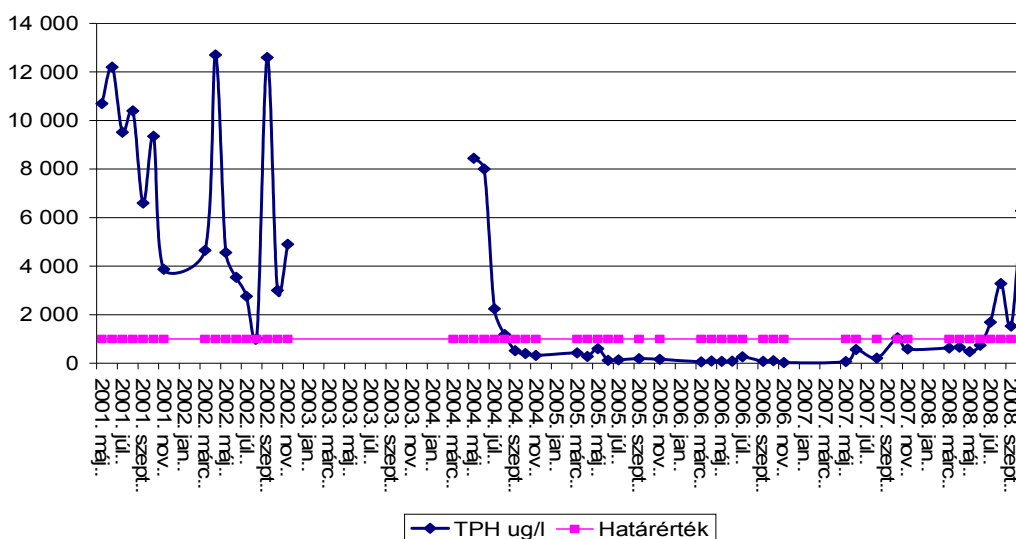
17. ábra.¹⁰ A hajtóanyag telephelyen kitermelt víz BTEX szennyezettsége

18. ábra.¹¹ A hajtóanyag telephelyen kitermelt víz TPH szennyezettsége

A 17. és a 18. ábra a hajtóanyag telephely területéről kitermelt víz BTEX és TPH szennyezettségének alakulását mutatja. Látszik, hogy a határérték alá süllyedt szennyeződés értékek a munkálatok végére újra felugrottak.

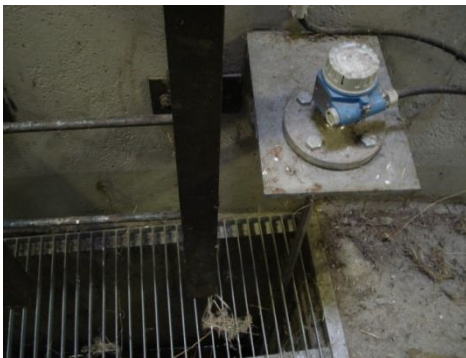
A tartályokat dupla fallal látták el, s a két réteg között karbantartó, szerelőtér található. A külső és belső fal közötti rész levegőben jelenlévő üzemanyag koncentrációját egy jelző rendszer (19. ábra) figyeli. A megengedettnél magasabb koncentráció esetén, - mely a belső fal szivárgását feltételezi - riaszt, s egy automatikus szellőztető rendszert indít be (20. ábra). A rendszer a tároló két fala között addig nem engedi a világítás felkapcsolódását, míg a biztonságos szint alá nem süllyed a levegő káros anyag koncentrációja.

19. ábra. Üzemanyag koncentrációját figyelő szonda

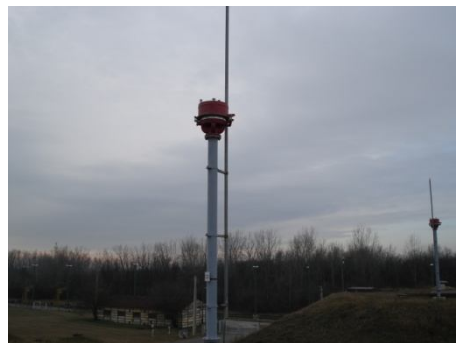
20. ábra. Automatikus szellőztető rendszer

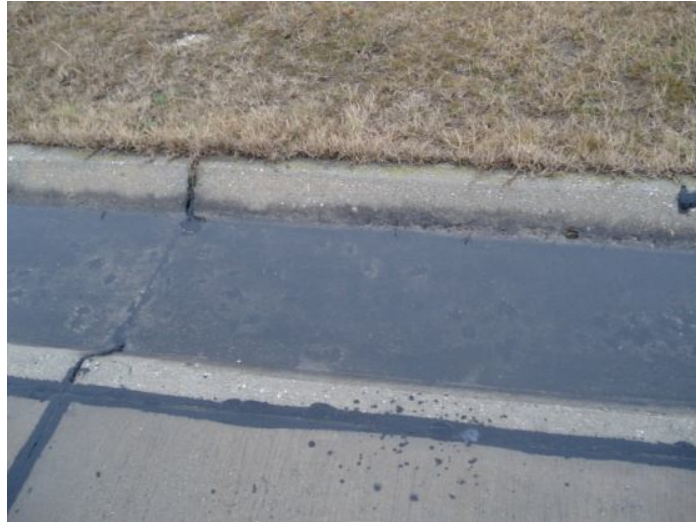
A repülőtéren a repülésről visszatérő repülőgépeket az indítási zónában töltik fel hajtóanyaggal és gázokkal. A zóna betonja is vízzáró réteggel van kezelve, ezáltal a töltés során lecsöpögő hajtó- és kenőanyag nem kerül a talajba. A beton enyhe lejtésének következtében a csapadékkal keveredő szennyeződés a gyűjtőárokba folyik (21. ábra), mely egy csatornarendszeren keresztül ülepítő tárolóba továbbítódik.

21. ábra. Vízyűjtő árok [fotó: Szabó Zsolt]

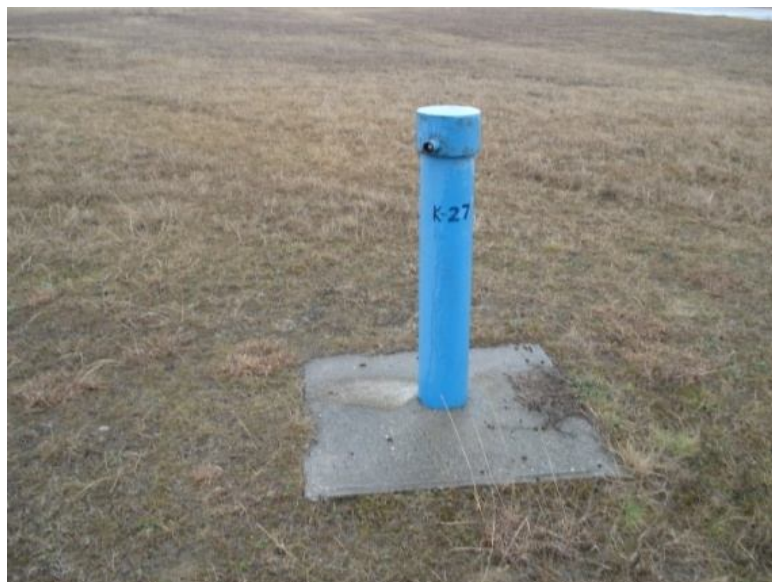
A talaj és a víz szennyezésének megelőzése, illetve időbeni észlelése nem nélkülözi a hagyományos eszközök igénybevételét sem, ezért a repülőbázis területén monitoring kutakat (22. ábra) helyeztek el. [4]

22. ábra. Monitoring kút [fotó: Szabó Zsolt]
