## ATOMERŐMŰVI BALESETEK ÉS ÜZEMZAVAROK TANULSÁGAI 1.

### NUCLEAR POWER PLANT ACCIDENTS AND MALFUNCTIONS, LESSONS LEARNED 1.

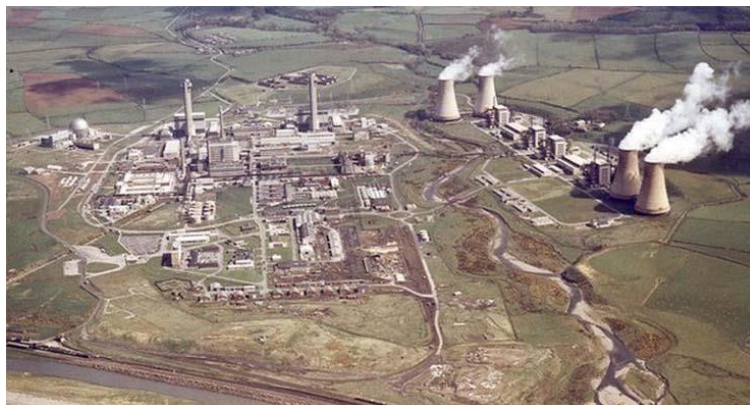
**4.ábra** A windscale-i reaktor [3]

A 200-300 °C hőmérsékletű grafitmoderátorban az alábbi folyamat játszódik le üzem közben: a neutronok a lassulás során a grafitot alkotó szénatomok magjainak ütköznek. A rácshelyből elmozdított szénatom magasabb energiaszintre kerül, ily módon a grafit energiát tárol. Amennyiben azt az "energiával megszívódott" grafitot felmelegítjük, a hőmozgás következtében az atomok visszaugrálnak az eredeti, alacsonyabb energiájú helyeikre, az energiakülönbség pedig hő formájában jelenik meg, tovább melegítve a grafitot. Ez az öngerjesztő folyamat akár a grafit meggyulladásához is vezethet. A folyamatot felfedezőjéről Wigner-effektusnak, vagy wigneritisznek nevezzük. A wigneritisz lehetőségére Wigner Jenő már a hanfordi plutóniumtermelő reaktorok tervezésekor rámutatott és meg is találta annak ellenszerét: mielőtt még a grafit "túlszívna" magát, rendszeresen fel kell melegíteni, hogy a benne tárolt hő felszabaduljon. Ezzel a windscale-i erőműben is tisztában voltak, azonban 1957-ben túl későn és kellő körültekintés nélkül hajtották végre a felmelegítést. Fellépett a Wigner-effektus, október 10-én a reaktor túlforrósodott, végül a grafit meggyulladt. A reaktort elárasztották szén-dioxiddal, de ez nem bizonyult elégségesnek. Végül a vízzel történő oltás mellett döntöttek és október 12-én a tüzet eloltották. A 125 méter magas reaktorkéménybe épített szűrők a reaktorból felszabaduló radioaktivitás zömét visszatartották, így 16,5 PBq összaktivitás került ki a környezetbe, komoly környezeti kárt, illetve emberáldozatot az eset nem követelt. Más források szerint 260, ezen belül 13 halált okozó pajzsmirigyrákos eset kapcsolható a balesethez. Legnagyobb mennyiségben  $7 \cdot 10^{14}$  Bq  $^{131}\text{I}$  került az atmoszféra alsó rétegeibe, a környező területekre. A reaktor környezetében egy 500 km<sup>2</sup>-es területen a tej emberi fogyasztásra alkalmatlannak minősítették és elkobozták, mivel benne a  $^{131}\text{I}$  izotóp koncentrációja meghaladta a megengedett értéket. A reaktor személyzetének egy tagja 46 mSv dózist kapott, ami az éves természetes háttérsugárzás 20-szorosa. Egyébként a lakosság sugárterhelése - a hatósági intézkedések következtében - a megengedett érték alatt maradt.

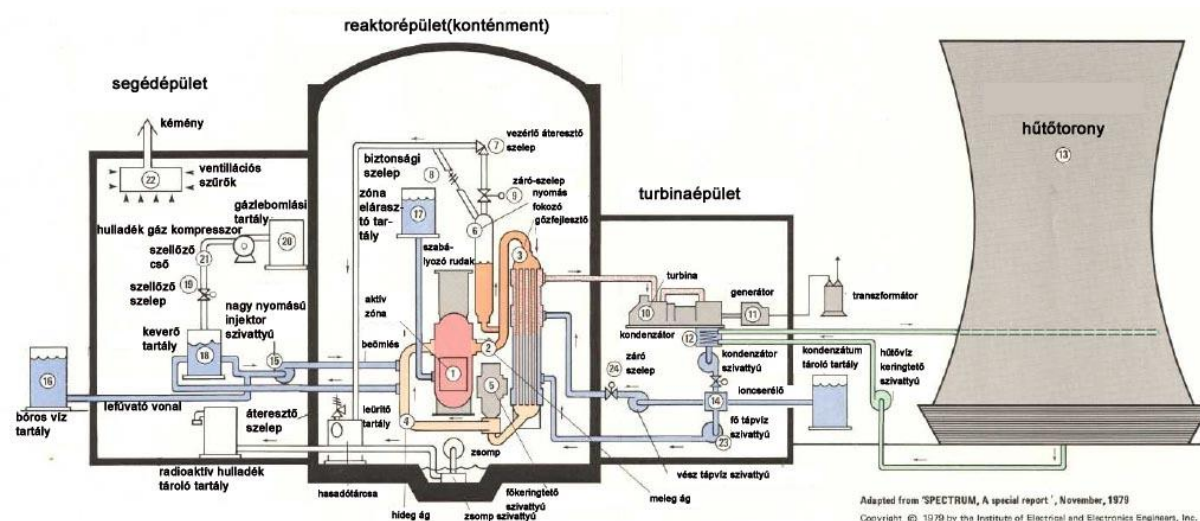
5. ábra A TMI-2 blokk vázlatrajza (a szerzők szerkesztése a [4] alapján)

A blokk legfontosabb adatai a következők. Könnyűvízes hűtésű és moderátorú Babcock and Wilcox gyártmányú nyomott vizes reaktor (PWR) bruttó termikus teljesítménye 2772 MW, bruttó elektromos teljesítménye 959 MW, nettó elektromos teljesítménye pedig 907 MW. A nettó hatásfok 32,8 %. Az aktív zóna 3,28x3,66 m méretű, a fűtőelem 2,29-2,90 % dúsítású 0,94x0,78 cm méretű  $\text{UO}_2$  egy kötegben 208 rúd található, a teljes töltet 177 fűtőelem-kötegből 37000 fűtőelem-rúdból áll. A töltet tömege 83 t. A közepes fajlagos teljesítmény 31 kW/kg urán; 85,6 kW/dm<sup>3</sup> aktív zóna, a közepes kiegészítő szint 28800 MW nap/t, a moderátor hűtőközeg 306 °C-os átlagos hőmérsékletű víz. A fűtőelemek maximális hőmérséklete 2343 °C, a hűtőközeg tömegárama 55630 t/h, a víz belépő hőmérséklete 290 °C, kilépő hőmérséklete pedig 318 °C.

A nyomás-szabályozó a primerkör legforróbb része. Tranziens állapotban onnan a motoros biztonsági szelepen, túlnyomás esetén gőz fűvatható le. A lefűtő szelephez kapcsolódó csővezeték a reaktor alatti gyűjtőtartályba vezet. Ebben a tartályban hűtőbordák segítségével hűthető a belépő forró folyadék, vagy gőz. Ha a tartályban túlnyomás alakul ki, egy szelep vezeti ki a folyadékot a reaktor épület lefolyó rendszerébe. A turbógenerátor (1db) 926,5 MW teljesítményű turbinából áll, a belépő gőz hőmérséklete 293 °C, nyomása 62 bar. A rendszer része még 1db 60 Hz-es háromfázisú szinkron-generátor. A kondenzátor 105 400 m<sup>3</sup>/h térfogatáramú 13,3 °C -os vízzel üzemel. A teljes primerkör egy 65 m magas, acél bélésbevonattal megerősített 5,29 bar nyomásra tervezett betonköpenyben volt, ez az ún. konténment, amely végül is meggátolta, hogy radioaktív szennyeződés kerüljön ki a környezetbe.
