AZ OROSZ KATAPULTÜLÉSEK KIFEJLESZTÉSI FOLYAMATÁNAK BIZTONSÁGTECHNIKAI SZEMPONTOK SZERINTI VIZSGÁLATA II.

A tanulmány I. részében a MiG-15 típusú repülőgép különböző változatainak alkalmazott katapultülés kifejlesztésének történetét mutattam be. A jelenlegi, a II. rész ennek szerves folytatása. A Magyar Honvédség elődjénél, a Magyar Néphadseregben rendszerbe állított MiG-15, MiG-15bisz és MiG-15UTI repülőgépek katapultülései voltak az elsők, amelyeket a repülés feladatok biztonságosabbá tétele céljából 24 éven keresztül alkalmaztak mindazok számára, akik a Haza égének védelmét választották élethivatásul. A katonai repülő-hajózók szolgálata nem veszélytelen, ezért a tanulmány II. része a nevezett típus hazai alkalmazása során bekövetkezett katapultálások körülményeit vizsgálja. Ez pedig az ülés üzemeltetési előírásainak változásaira is hatással volt, amely a biztonságtechnika tudományának nézőpontjából, az ún. „elszámolási fázis” egyik fontos részét jelenti. Ezzel a munka teljessé válik.

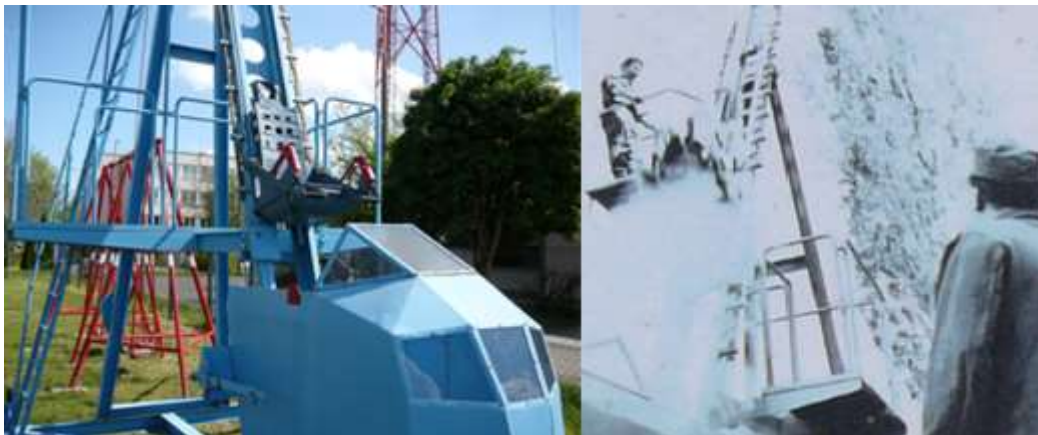
1. ábra. Az NKTL-3 típusú gyakorló katapult-berendezés a Szolnoki Repüléstörténeti Múzeumban.

Ehhez pontos repülésre történő felkészülési rezsim, megfelelő ún. „trenázs”-berendezések megléte volt szükséges, ahol pontosan felkészülhettek a repülés közben bekövetkező váratlan események megoldására. Az ún. „kabintrenázs” erre nagyon jól alkalmazható volt, de a katapultálásra történő felkészítést csak a Szovjet Légierő, valamint a Varsói Szerződés többi légierejében rendszeresített NKTL-3 típusú gyakorló katapult-berendezésen lehetett végrehajtani, így ebből hazánk is rendszerbe állított néhány darabot.

Ezek egyike jelenleg is megtekinthető – felújított, de már nem működőképes állapotban - Szolnoki Repüléstörténeti Múzeumban (1. ábra).

Maga a berendezés egyébként a következőképpen működött:

- a kabinban lévő ülés alatt található kivetőszerkezetbe elhelyezték a piropatron, melynek egy gyengébb 8 g-os, és egy erősebb, 12 g-os változata volt. a repülőgépvezető súlya alapján döntötték el melyiket használják. A pilóta a kabin bal oldalán lévő létrán mászott be a fülkébe és helyezkedett el az ülésben. A pilóta szabályos bekötése után az ülés visszaesését gátló kilincsszerkezetet zárták a kabin jobb oldalán látható karral.
- a piropatron elsütése után az ülés a vezetősínen felemelkedett a holtpontra (2. ábra), majd fennakadt a legközelebbi alatta lévő rögzítő kilincsen;
- ekkor a segítő állomány a csörlő segítségével megemelte az ülést, majd kioldotta a rögzítő kilincset és leeresztette az ülést vissza a kabinba, hogy a repülőgép vezető ki tudjon szállni.

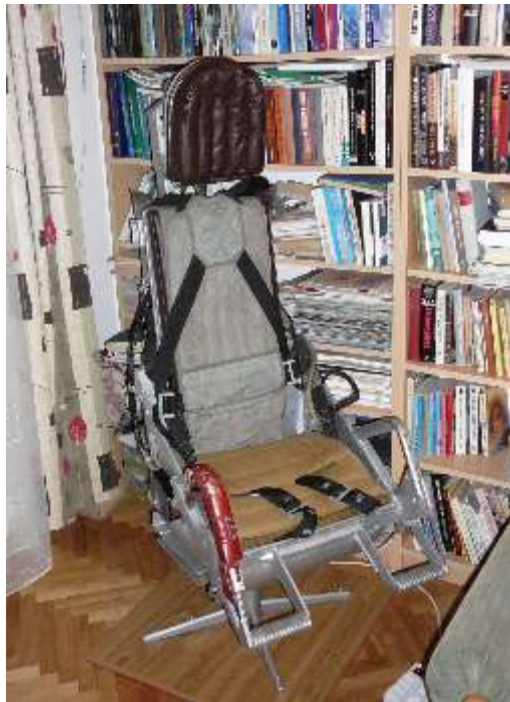
3. ábra. Egy eredeti, MiG-15 típusú repülőgépből származó katapultülés, most már nyugállományban, kissé más feladatkörben. Az ülésrésze oldalára rögzítve jól látható az AD-3 típusú ejtőernyő-nyitó félautomata, amely az üléshevederek nyitására felelt a katapultálás során.

Mivel a repüléstechnika a vizsgált katapultülés legelső alkalmazásától kezdve is folyamatosan változott, így újabb és újabb katapultüléseket kellett kifejleszteni a szovjet/országi mérnököknek ugyanúgy, mint a nyugati kollégáiknak a politikai világ másik oldalán. És a régiók nyugdíja vonultak, bár voltak, amelyek újabb feladatot kaptak (3. ábra).
