A FELSZÍNI VIZEK CIANID ÉS NEHÉZFÉM SZENNYEZÉSEIVEL KAPCSOLATOS KÁRESEMÉNYEK TANULSÁGAI KATASZTRÓFAVÉDELMI SZEMPONTOK ALAPJÁN

LESSONS OF DAMAGE EVENTS RELATED TO CYANIDE AND HEAVY METAL CONTAMINATION OF SURFACE WATERS BASED ON DISASTER MANAGEMENT ASPECTS

CSÓSZ László

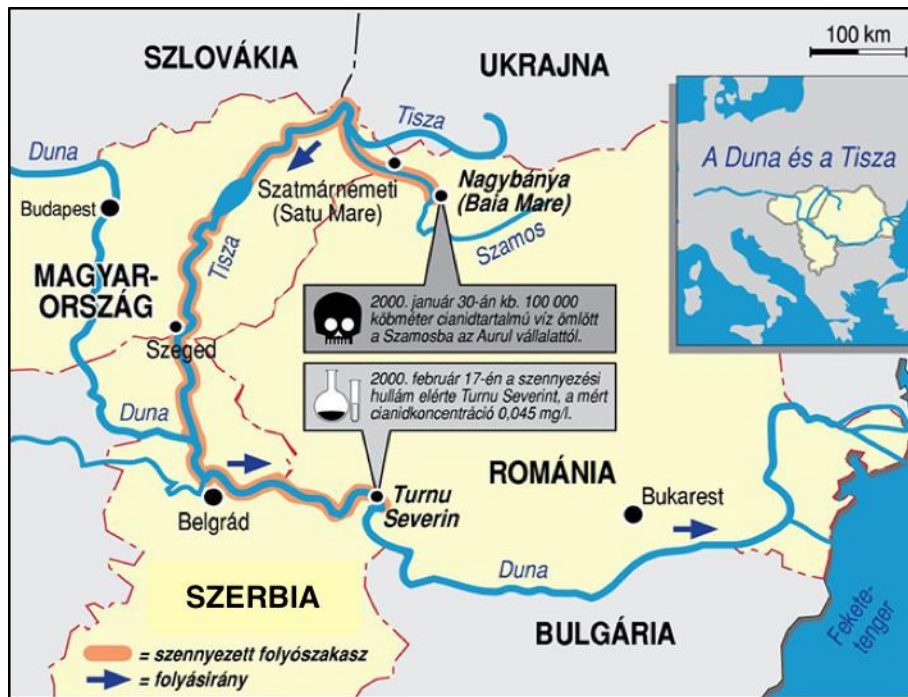
1. ábra A Szennyezés területei és adatai [8]

Az elmúlt évtizedekben több ipari eredetű szennyezés történt, melyek súlyosan károsították a környezetet. 2000 januárjában gátszakadás következett be a romániai Aurul nagybányai üzemében, melynek következtében közel 100 ezer m³ cianid [6] tartalmú zagy szennyezte el a folyókat, főként a Tiszát. A cianid-szennyezés egészen a Duna-Tisza találkozásáig (Titel) fejtette ki káros hatását, sőt még a Duna-deltában is észlelték a szennyezést. 2000 márciusában a máramarosi Borsabányánál következett be cianid szennyezés. 2004-ben a Szeret folyóba jutott ki közel 10 tonna cianid. Hosszasan lehetne még sorolni a különféle ipari eredetű szennyezéseket, azonban ezek csak azok a szennyezések, amelyek hazánkat is érintették, de számos cianid-szennyezés történt az Amerikai Egyesült Államoktól Anglián át Kínáig. [7] A cianid, illetve a nehézfém szennyezések forrása elsősorban az ipar, azon belül a bányászat, de származhat a mezőgazdaságból is (intenzív műtrágyázás – ammónium, nitrát, foszfát, kálium).

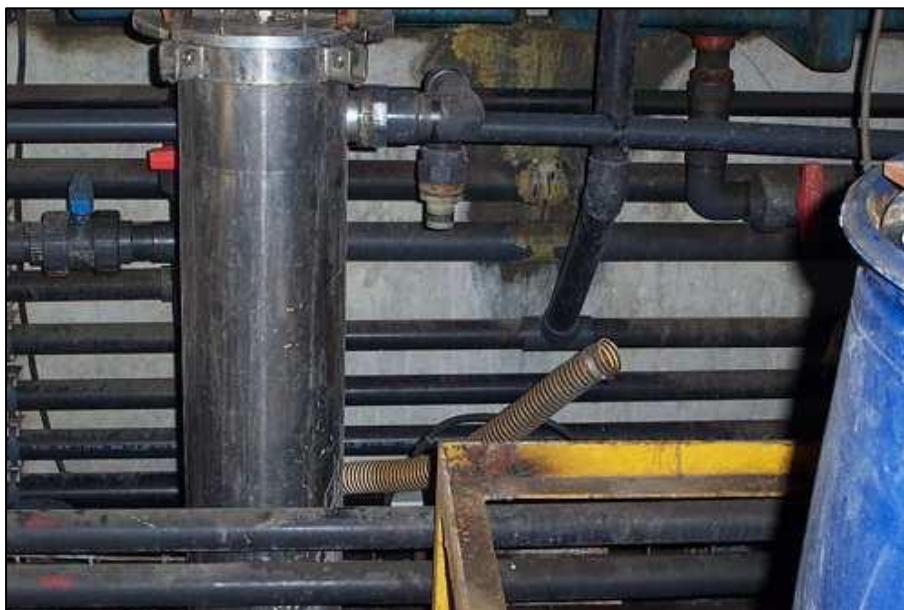
2005. szeptember 14-én az egyik technikus szivárgást észlelt a kezelősorokon. A szűrőrendszerből kilépő csővezeték a lúgos rézcianidot tartalmazó tartályon szétkapcsolt, ezzel előidézve, hogy az iszapnyelőbe folyjon. A technikus azonnal tájékoztatta a cég környezetvédelmi felügyelőjét. A felügyelő elrendelte, hogy a felületkezelő sort le kell állítani (a fűtőrendszer lekapcsolásával együtt) és hogy a folyadék maradjon az iszapnyelőben. Az incidenst az erre a célra szolgáló naplóban rögzítették.

2. ábra A telephely szivárgó csöve, amely a szennyezést okozta [10]

A baleset során lefolytatott vizsgálatok a termékeken, illetve a folyamaton, segítettek a baleset okainak gyors meghatározásában. A szennyezőanyagoknak a folyóba történő kibocsátása szervezeti és emberi hibáknak tulajdonítható. Egy technikus veszélyes termékeket tartalmazó (alkáli rézcianid) folyadékot engedett át egy öblítőtartályba, amelynek tartalma nem volt egyértelműen és olvashatóan feltüntetve. Mivel ez az öblítőtartály egy króm detoxikáló kezelőrendszerhez csatlakozott, a cianidot nem különítették el és így a Cher folyóba bocsátották jóval az engedélyezett szint feletti koncentrációban. A felületkezelő sor hibájának esetére teendő intézkedésekre vonatkozó írásos utasítások hiányában a technikusnak saját ítélőképességében kellett megbíznia, ami nem bizonyult szerencsésnek. Miután észlelték a nem megfelelő szennyvíz-kibocsátást, a kezelő leállította a műveleteket és megtisztította a kezelő létesítményt. A tisztítási műveletek valójában hiányosak voltak és a cianidok, amelyek az ipari szennyvízkezelő létesítmény (szűrőprés) részében maradtak feleltek a szennyezett víz két nappal később történő második kibocsátásáért.

Tanulásként megállapítható, hogy bizonyos folyamatok, még ha azt rendszeresen is hajtják végre, még mindig kockázatot hordozhatnak magukban. A balesetet követően végrehajtott vizsgálatok eredményeképpen feljegyezték, hogy a felületkezelő sor üzemeltetése igényli, hogy legalább az alábbi feltételek ellenőrzésre kerüljenek: atipikus helyzetben teendő

intézkedéseket rögzítő dokumentumok megszövegezése, a technikusok tájékoztatása és oktatása e dokumentumok használatáról rendszeres helyzetgyakorlatokkal.

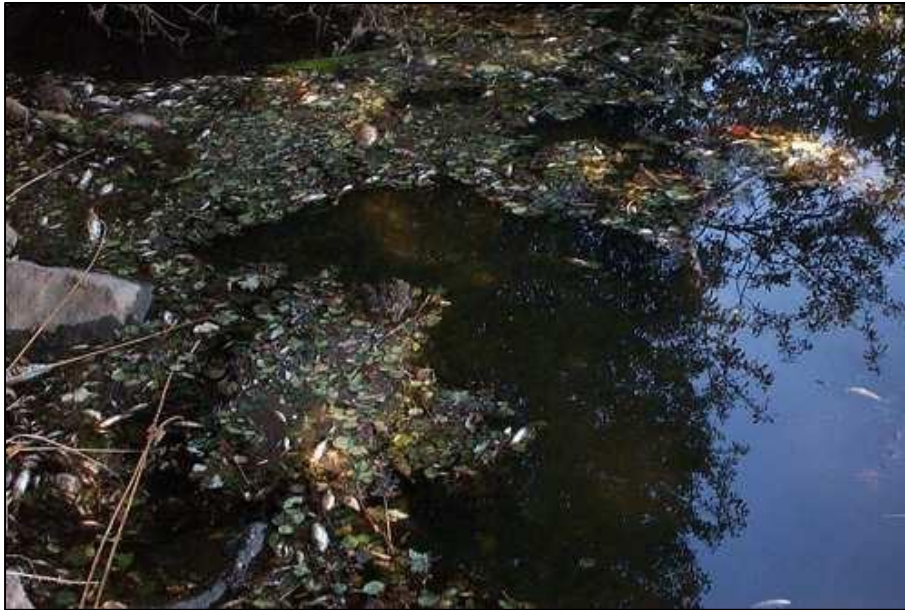
A telephely üzemeltetőjének becslése szerint a 3-5 g/l koncentrációban cianidot tartalmazó szennyvízből megközelítőleg 320 m³ került kibocsátásra a Cher folyóba, a Nemzeti Halászati Bizottság ügynökei halpusztulást jelentettek (közel 2,5 tonna), a telephely közelében vagy a Cher folyóba történő kibocsátáshoz közel élő lakosok nem jelentettek egészségügyi problémákat.

3. ábra A szennyezés következménye [10]
